PLAN ESPECIAL PROTECCIÓN, REHABILITACIÓN E REURBANIZACIÓN DE ESPAZOS INTERIORES NO GRUPO DE VIVENDAS DE PROMOCIÓN PÚBLICA NAS RÚAS BUEU, MOAÑA, VILAGARCIA E CAMIÑO DA RAPOSA NO POLÍGONO DE COIA, VIGO

CV M\_02

Localización: COIA-VIGO Num Letra RefCatastral cuarteirón parcela  
Rua: Moaña 2 0944206NG2704S 09442 06

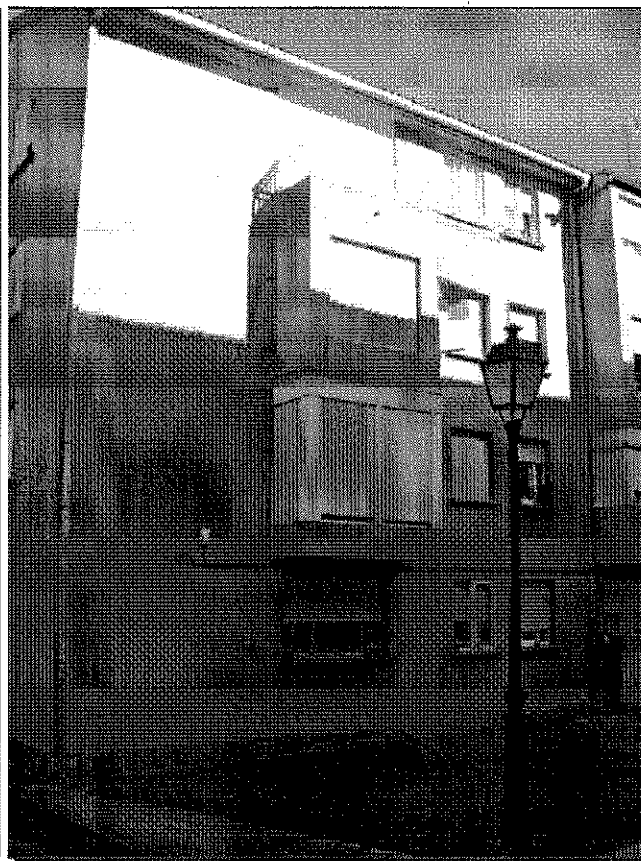
- Canalización de augas pluviais.
- Fachada pintada fai uns 10 anos. A cor de orixe era branca
- Instalación de porteiro automático.
- Peche de tendedeiros e dalgúns balcóns.

CARPINT EXTERIOR Estado Modificado Conservación Boa Material Aluminio Cor\_Xeral Branco Outras\_cores Natural  
PECHE DE BALCONS Abertos 3 Pechados 3 Uniformidade Non  
PECHE DE TENDEDEIROS Si Uniformidade Non

FACHADA Estado Orixinal Acabado Pintada Cor\_Xeral Azul  
INSTALACIÓNS Gas Elect Telef Outras Tendais Chim.Gas Ant  
F. PRINCIPAL ☒ ☐ ☐ ☐ ☐ ☒ ☐  
F. POSTERIOR ☐ ☐ ☒ ☐ ☒ ☐ ☒  
F. LATERAL ☐ ☐ ☐ ☐ ☐ ☐ ☐

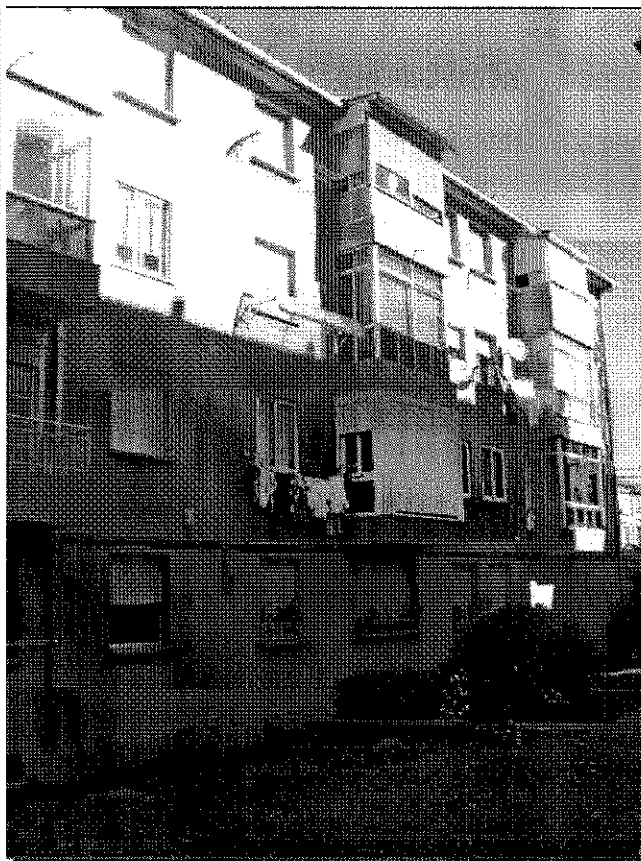
CV M\_06

- Canalización de augas pluviais.
- Creación de tellado sobre o portal.
- Fachada pintada fai uns 10 anos. A cor de orixe era branca
- Formación de rochos en semisoto
- Instalación de porteiro automático.
- Peches de tendedeiros e dalgúns balcóns.

Estado Modificado Conservación Boa Material Aluminio Cor\_Xeral Branco Outras\_cores Natural

PECHE DE BALCONS Abertos 0 Pechados 6

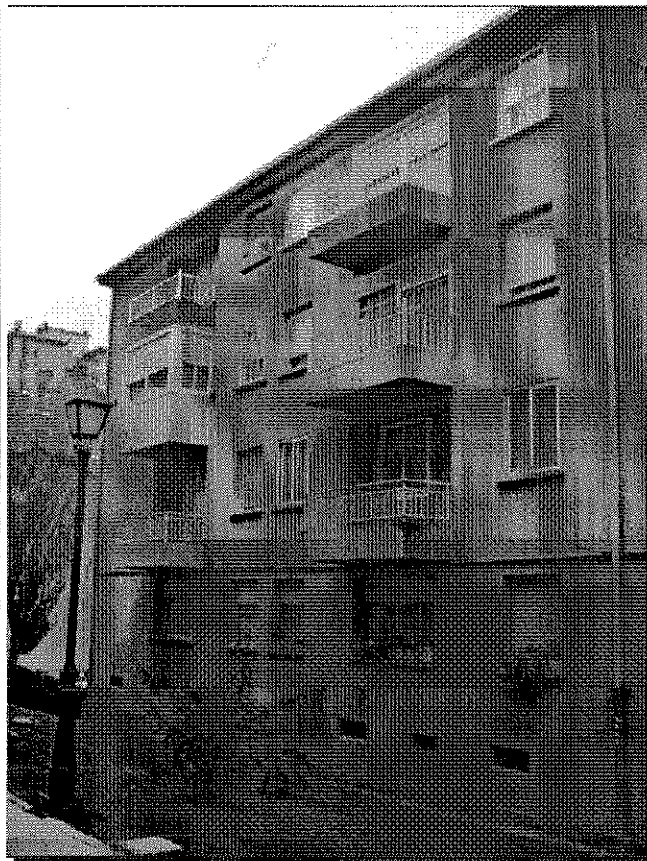
CV M\_08

- Canalización de augas pluviais.
- Fachada pintada fai uns 10 anos. A cor de orixe era branca
- Formación de rochos en semisoto
- Instalación de porteiro automático.
- Peche de tendedeiros e dalgúns balcóns.

PECHE DE BALCONS Abertos 5 Pechados 1 Uniformidade Non PECHE DE TENDEDEIROS Si Uniformidade Non

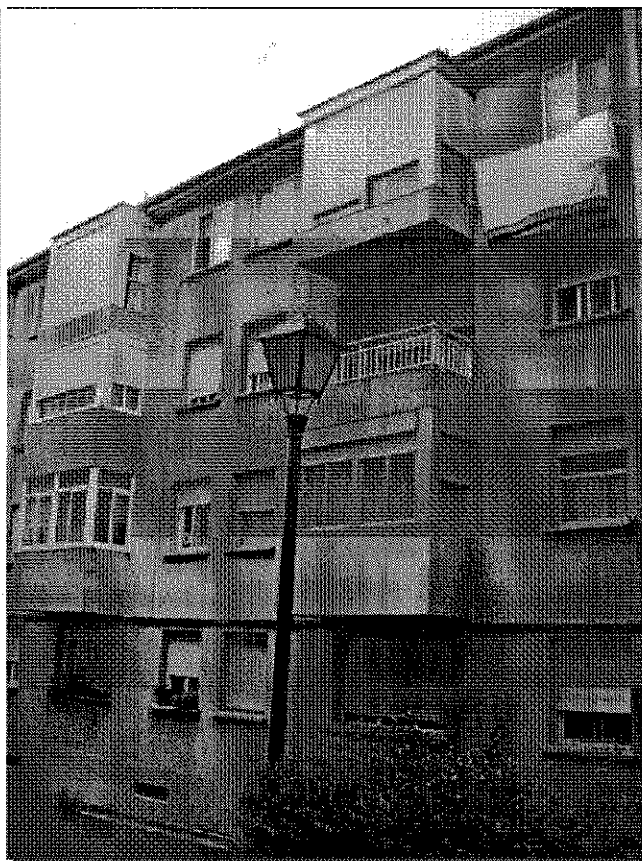
CV M\_10

- Apertura de ocios na fachada principal para cuartos de baño.
- Canalización de augas pluviais.
- Fachada pintada fai uns 10 anos. A cor de orixe era branca
- Formación de rochos en semisoto
- Instalación de porteiro automático.
- Peches de tendedeiros e dalgúns balcóns.

PECHE DE BALCONS Abertos 1 Pechados 5 Uniformidade Non PECHES DE TENDEDEIROS Si Uniformidade Non

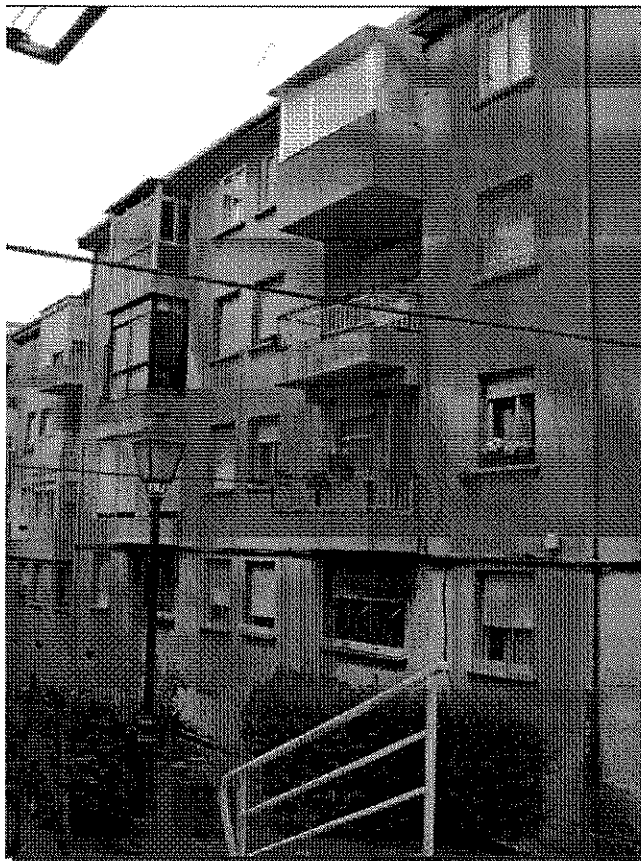
CV M\_12

- Apertura de ocos na fachada principal para cuartos de baño.
- Canalización de augas pluviais.
- Fachada pintada fai uns 10 anos. A cor de orixe era branca
- Formación de rochos en semisoto
- Instalación de porteiro automático.
- Peches de tendedeiros e dalgúns balcóns.

PECHE DE BALCONS Abertos 2 Pechados 4 Uniformidade Non
