PLAN ESPECIAL PROTECCIÓN, REHABILITACIÓN E REURBANIZACIÓN DE ESPAZOS INTERIORES NO GRUPO DE VIVENDAS DE PROMOCIÓN PÚBLICA NAS RÚAS BUEU, MOAÑA, VILAGARCIA E CAMIÑO DA RAPOSA NO POLÍGONO DE COIA, VIGO

CV M\_02

Localización: COIA-VIGO Num Letra RefCatastral cuarteirón parcela  
Rua: Moaña 2 0944206NG2704S 09442 06

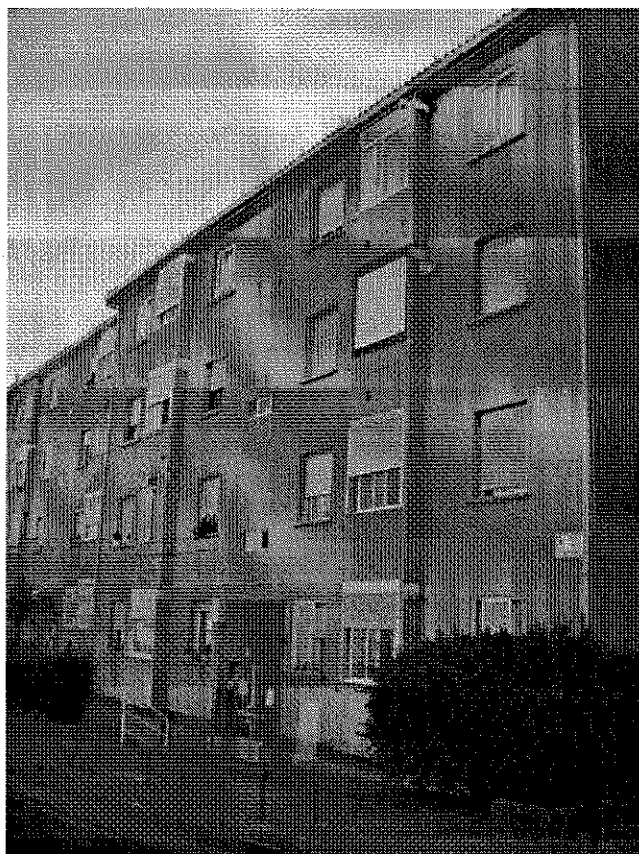
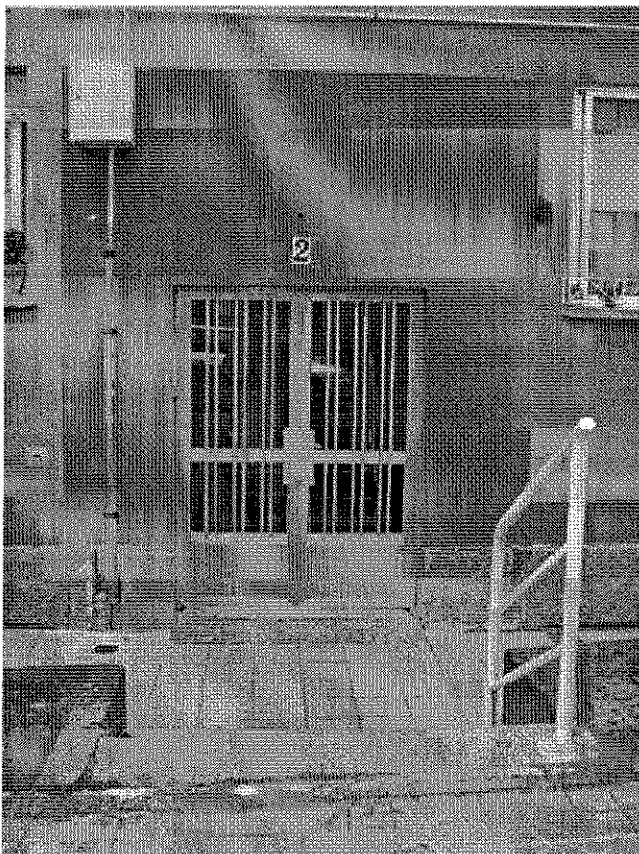
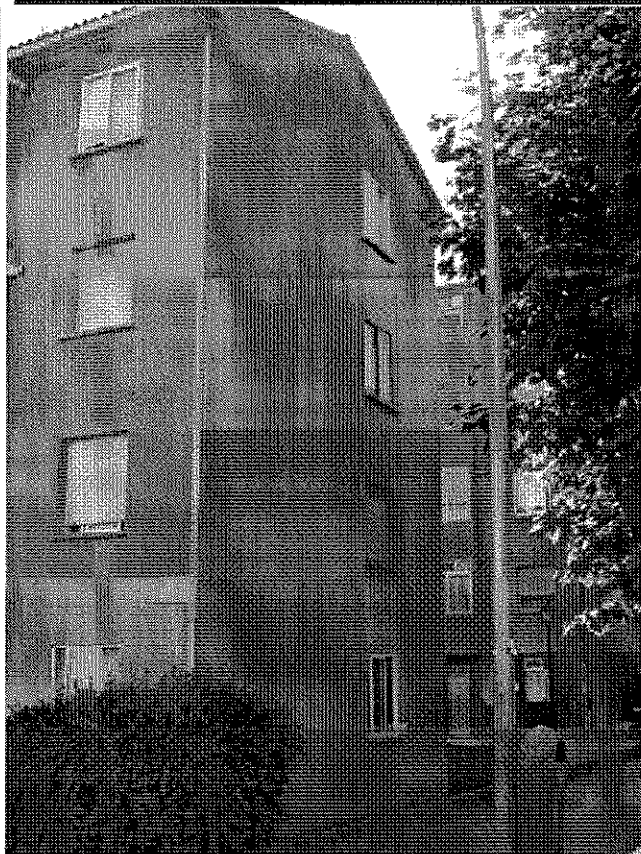
- Canalización de augas pluviais.
- Fachada pintada fai uns 10 anos. A cor de orixe era branca
- Instalación de porteiro automático.
- Peche de tendedeiros e dalgúns balcóns.

CARPINT EXTERIOR Estado Modificado Conservación Boa Material Aluminio Cor\_Xeral Branco Outras\_cores Natural  
PECHE DE BALCONS Abertos 3 Pechados 3 Uniformidade Non  
PECHE DE TENDEDEIROS Si Uniformidade Non

FACHADA Estado Orixinal Acabado Pintada Cor\_Xeral Azul  
INSTALACIÓNS Gas Elect Telef Outras Tendais Chim.Gas Ant  
F. PRINCIPAL ☒ ☐ ☐ ☐ ☐ ☒ ☐  
F. POSTERIOR ☐ ☐ ☒ ☐ ☒ ☐ ☒  
F. LATERAL ☐ ☐ ☐ ☐ ☐ ☐ ☐

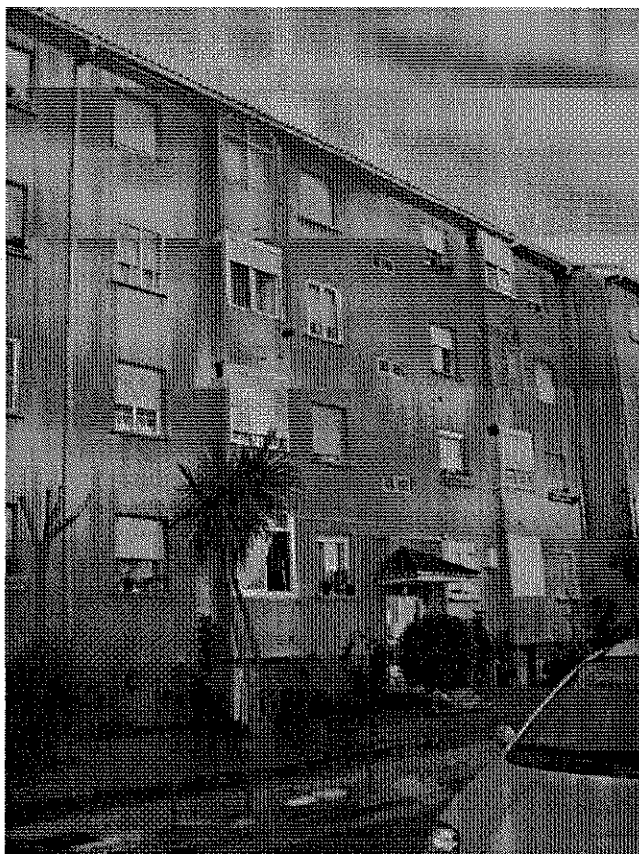
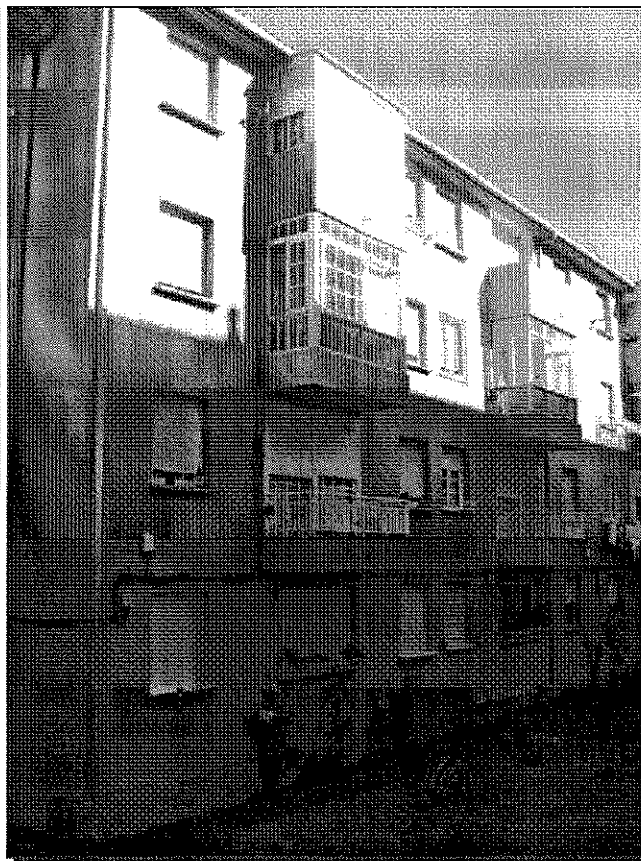
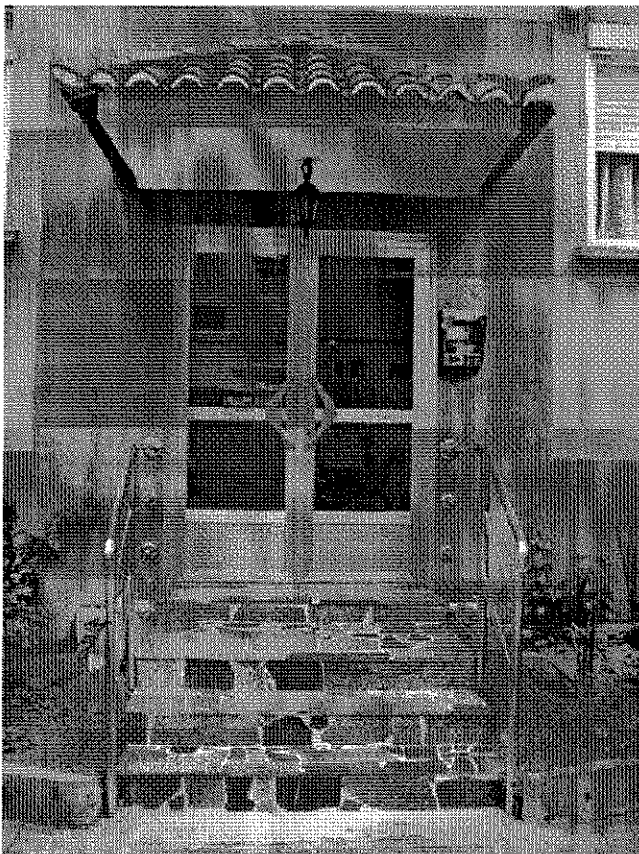
CV M\_04

- Canalización de augas pluviais.
- Creación de tellado sobre o portal.
- Fachada pintada fai uns 10 anos. A cor de orixe era branca
- Formación de rochos en semisoto
- Instalación de porteiro automático.
- Peche de tendedeiros e dalgúns balcóns.

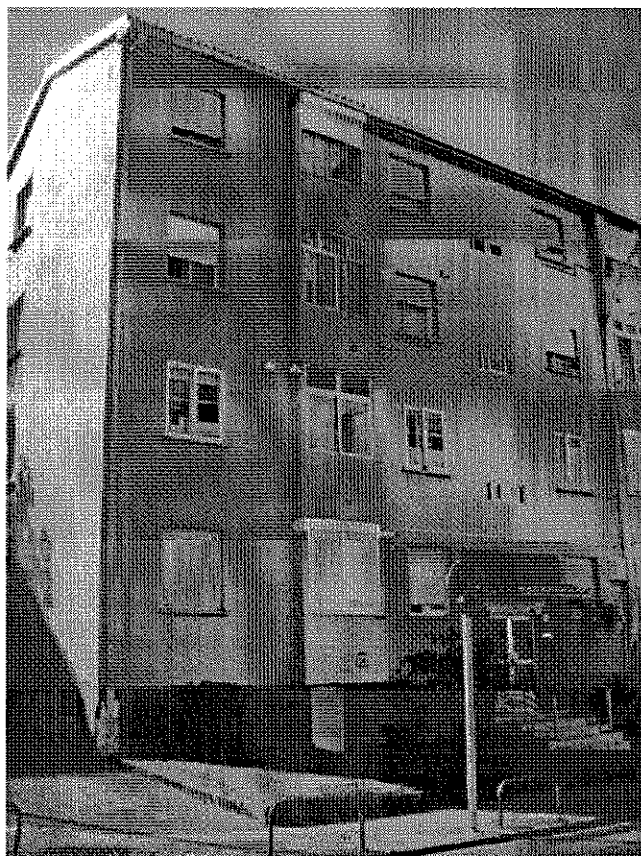
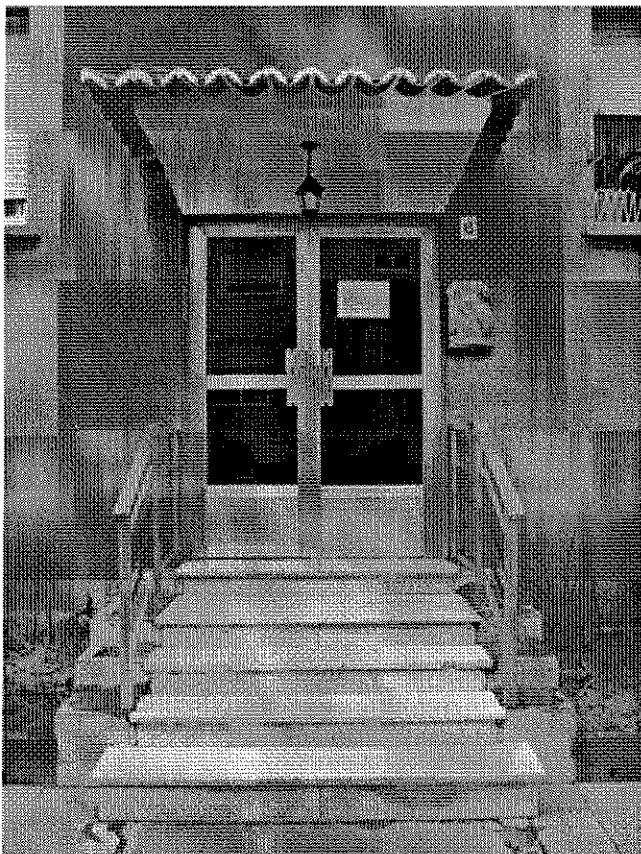
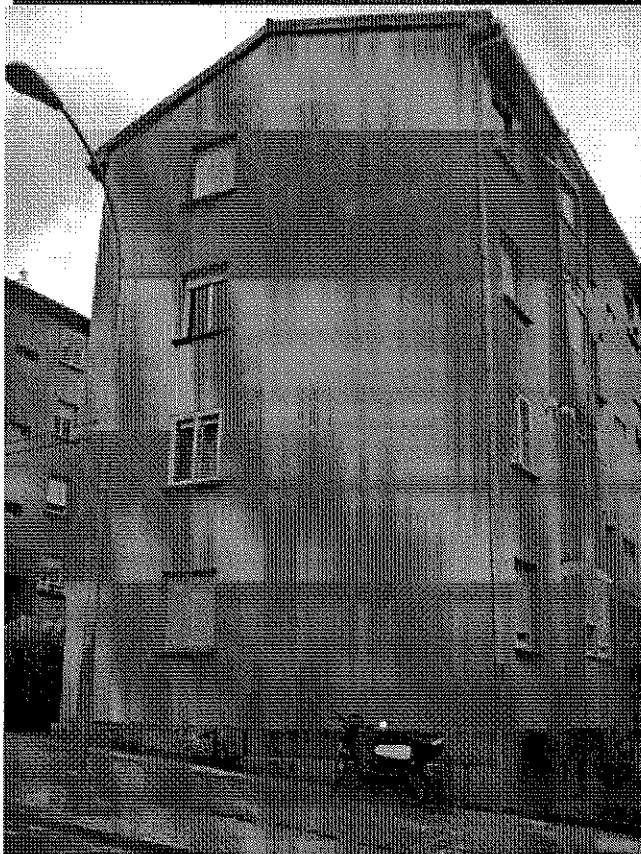
CV M\_06

- Canalización de augas pluviais.
- Creación de tellado sobre o portal.
- Fachada pintada fai uns 10 anos. A cor de orixe era branca
- Formación de rochos en semisoto
- Instalación de porteiro automático.
- Peches de tendedeiros e dalgúns balcóns.

PECHE DE BALCONS Abertos 0 Pechados 6

Estado Orixinal  
Acabado Pintada  
Cor\_Xeral Azul

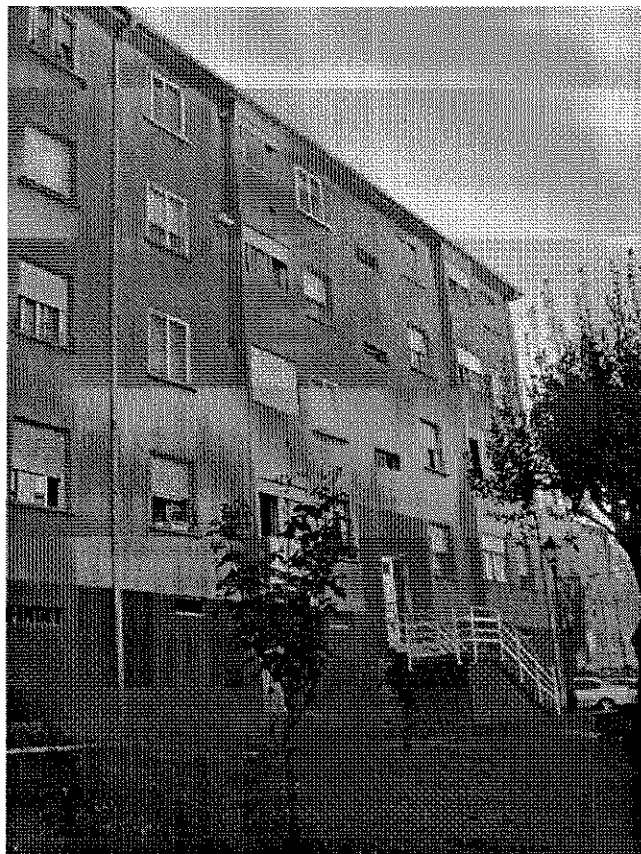
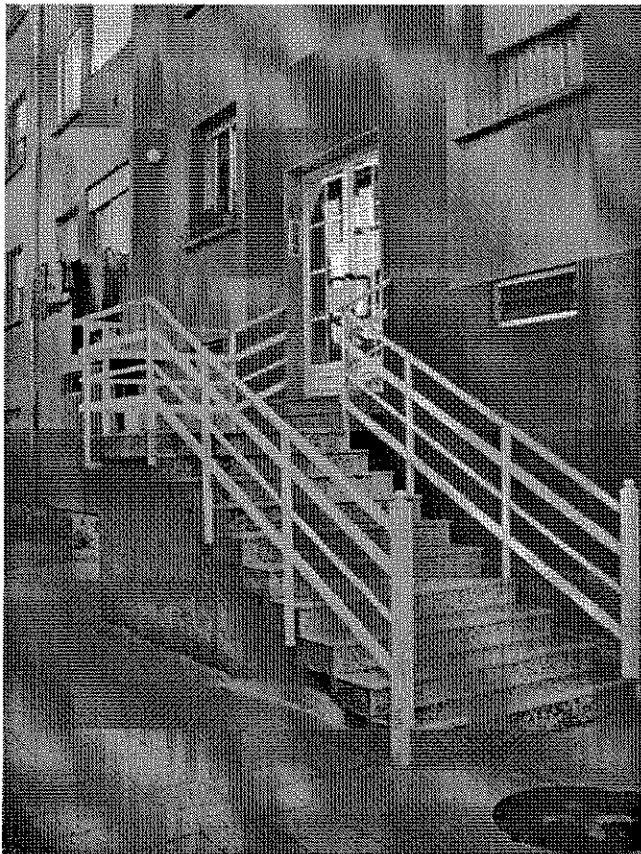
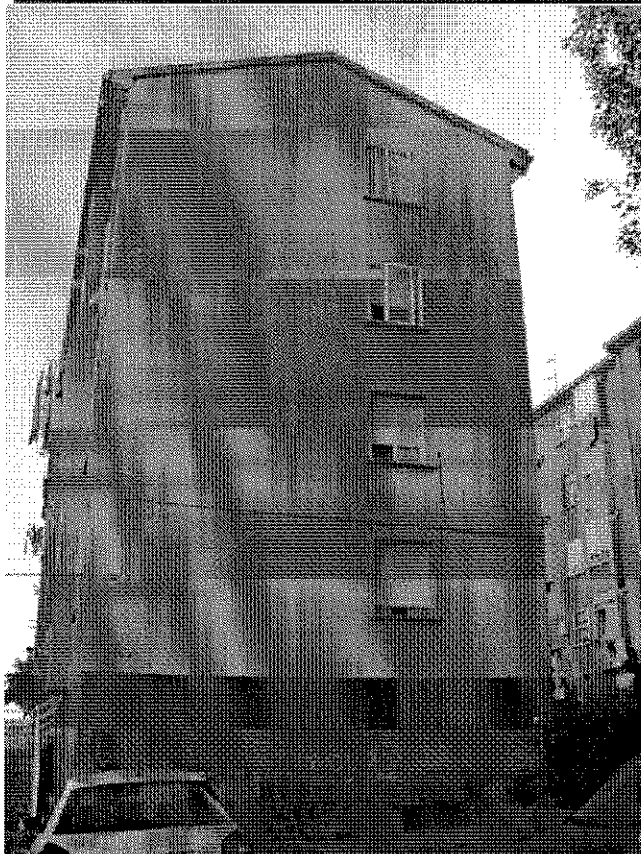
CV M\_08

- Canalización de augas pluviais.
- Fachada pintada fai uns 10 anos. A cor de orixe era branca
- Formación de rochos en semisoto
- Instalación de porteiro automático.
- Peche de tendedeiros e dalgúns balcóns.

PECHE DE BALCONS Abertos 5 Pechados 1 Uniformidade Non PECHE DE TENDEDEIROS Si Uniformidade Non

Estado Orixinal  
Acabado Pintada  
Cor\_Xeral Azul

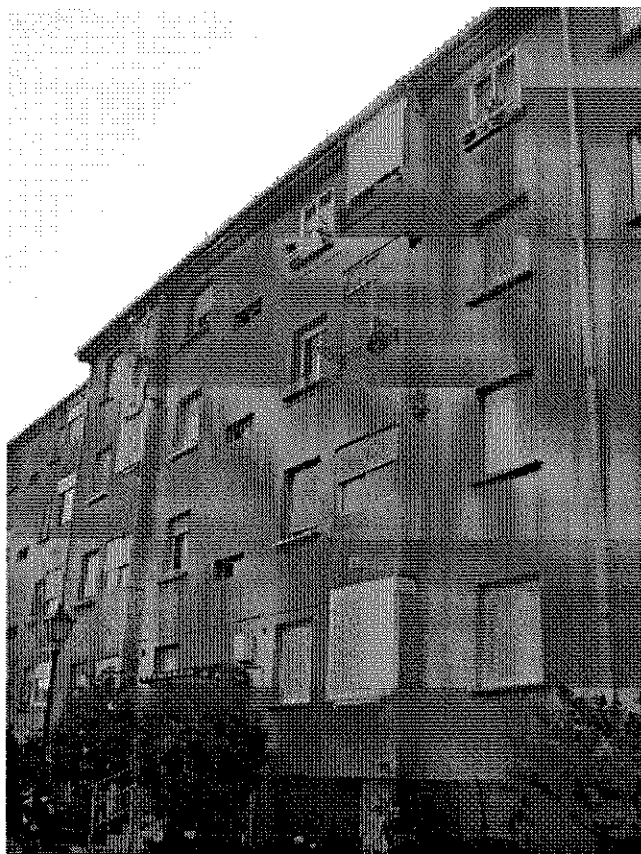
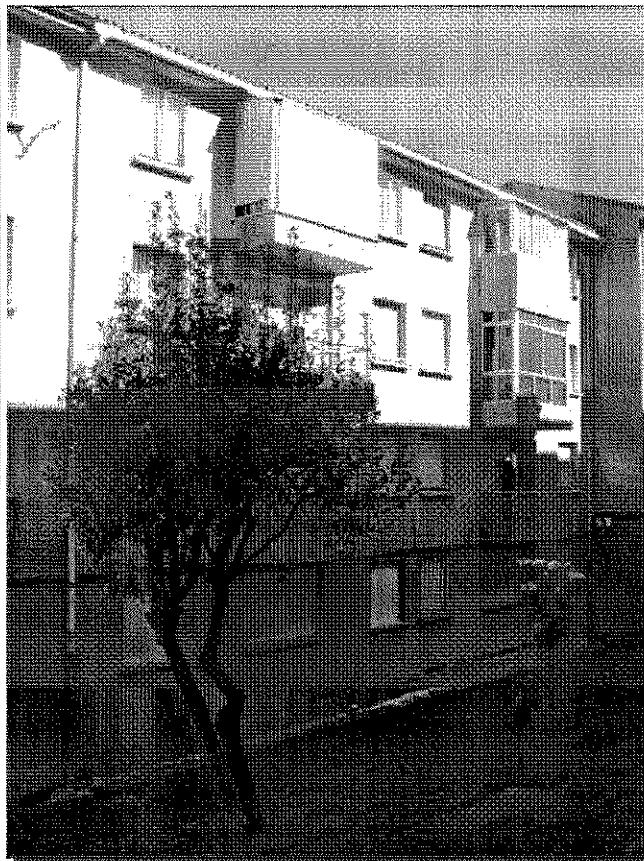
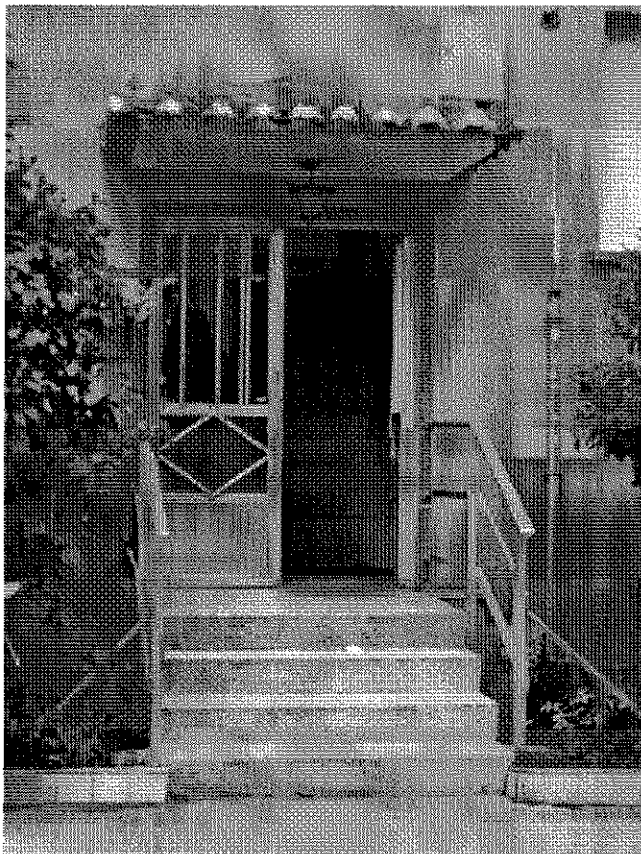
- Canalización de augas pluviais.
- Creación de tellado sobre o portal.
- Enreixado das fiestras do primeiro esquerda na fachada posterior.
- Fachada pintada fai uns 10 anos. A cor de orixe era branca
- Formación de rochos en semisoto
- Instalación de porteiro automático.
- Peche de tendedeiros e dalgúns balcóns.

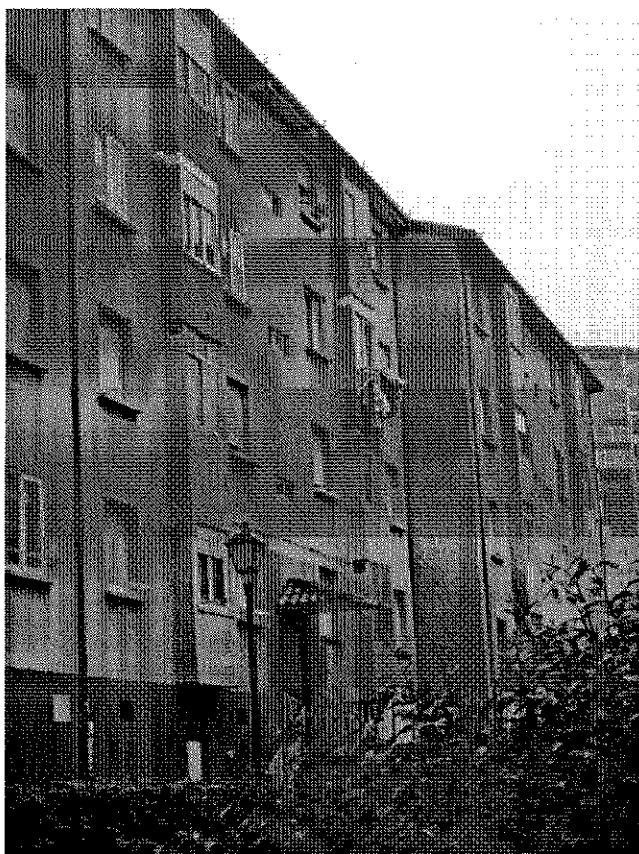
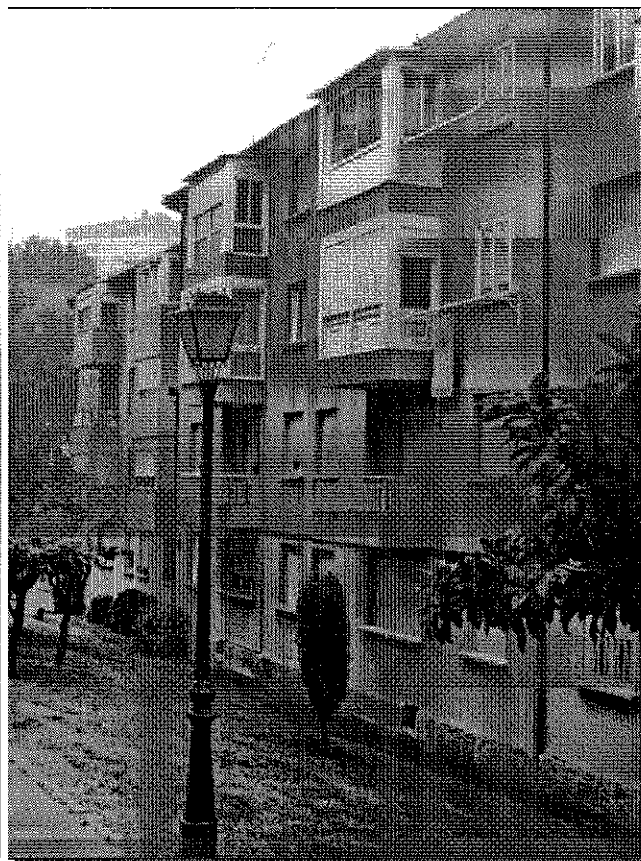
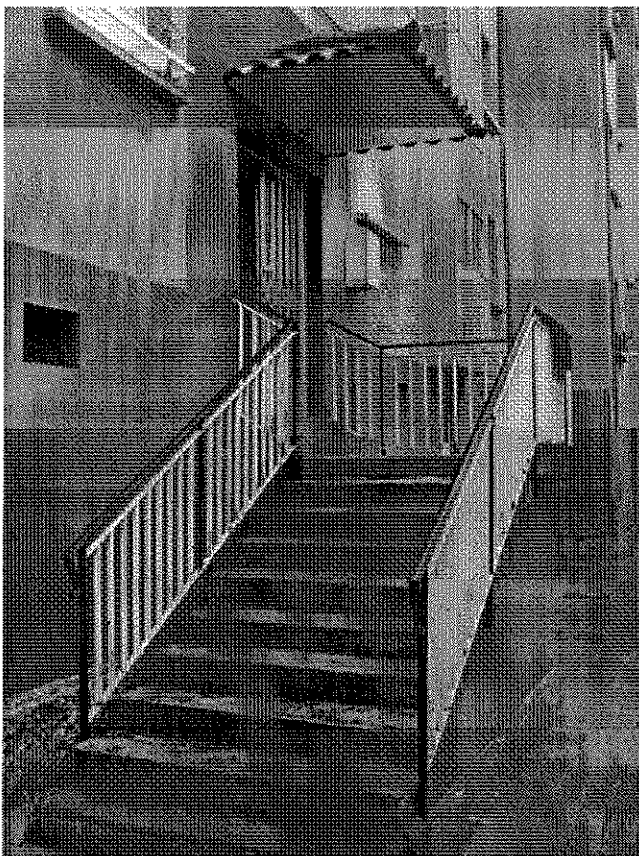
- Canalización de augas pluviais.
- Creación de tellado sobre o portal.
- Fachada pintada fai uns 10 anos. A cor de orixe era branca
- Formación de rochos en semisoto
- Instalación de porteiro automático.
- Peches de tendedeiros e dalgúns balcóns.

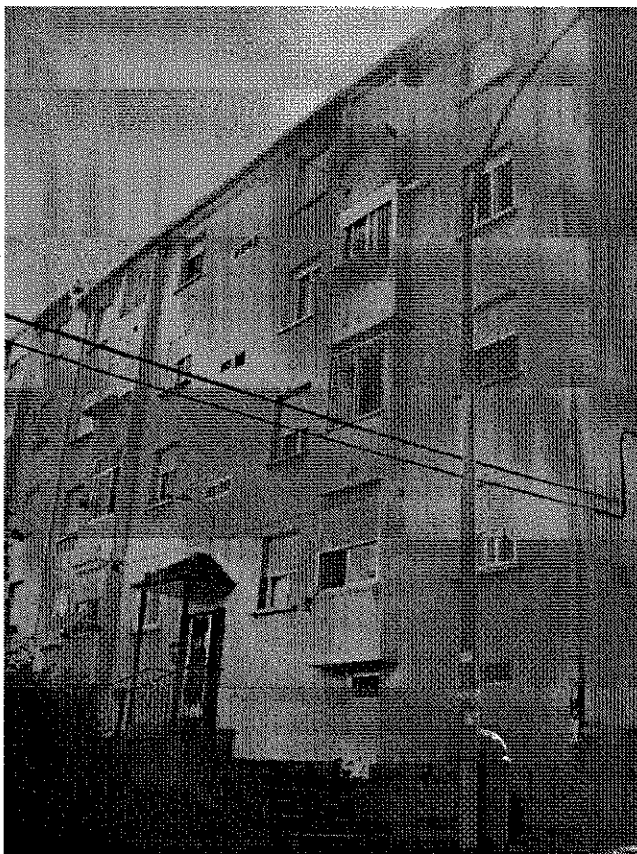
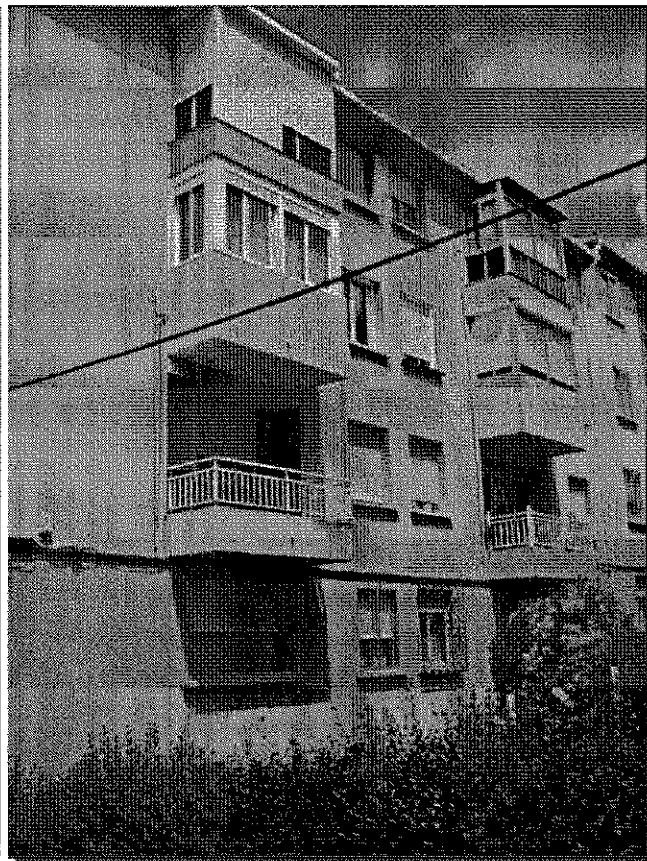
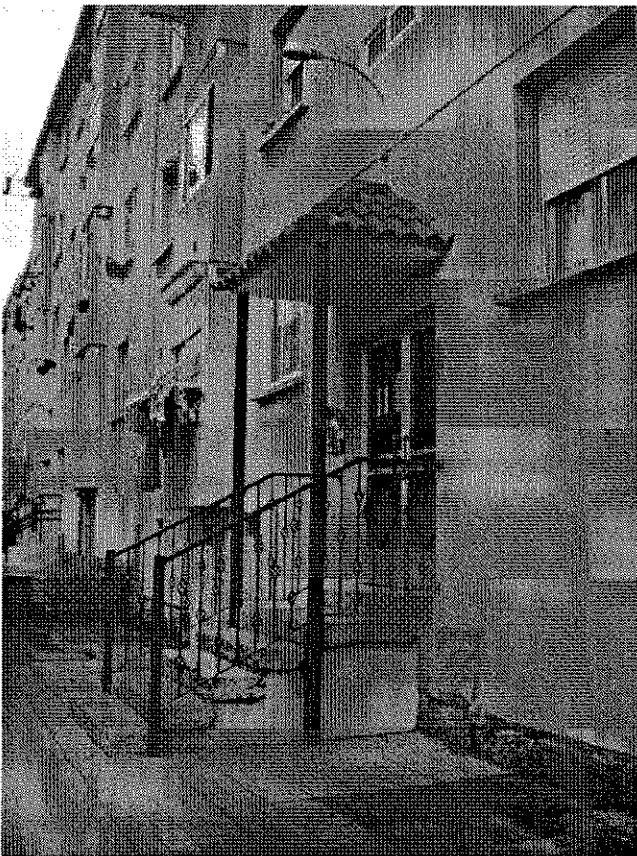
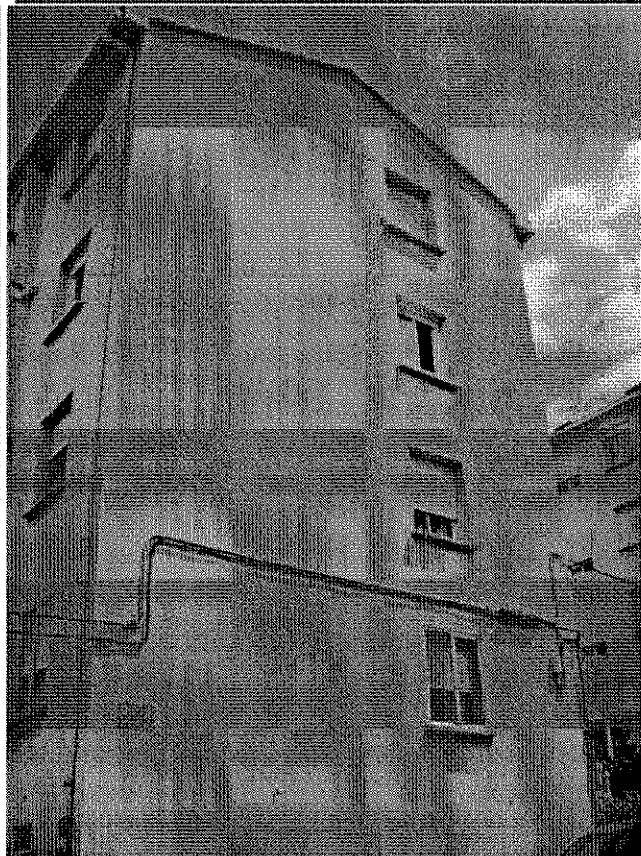
REPORTAXE FOTOGRÁFICA

- Canalización de augas pluviais.
- Creación de tellado sobre o portal.
- Fachada pintada fai uns 10 anos. A cor de orixe era branca
- Formación de rochos en semisoto
- Instalación de porteiro automático.
- Peches de tendedeiros e dalgúns balcóns.
- Enreixado das fiestras do primeiro dereita na fachada posterior.

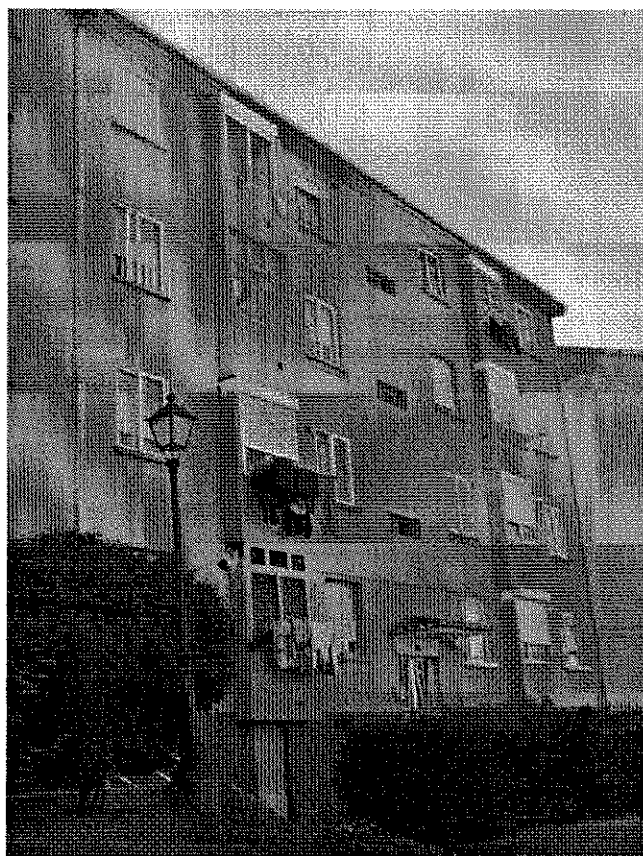
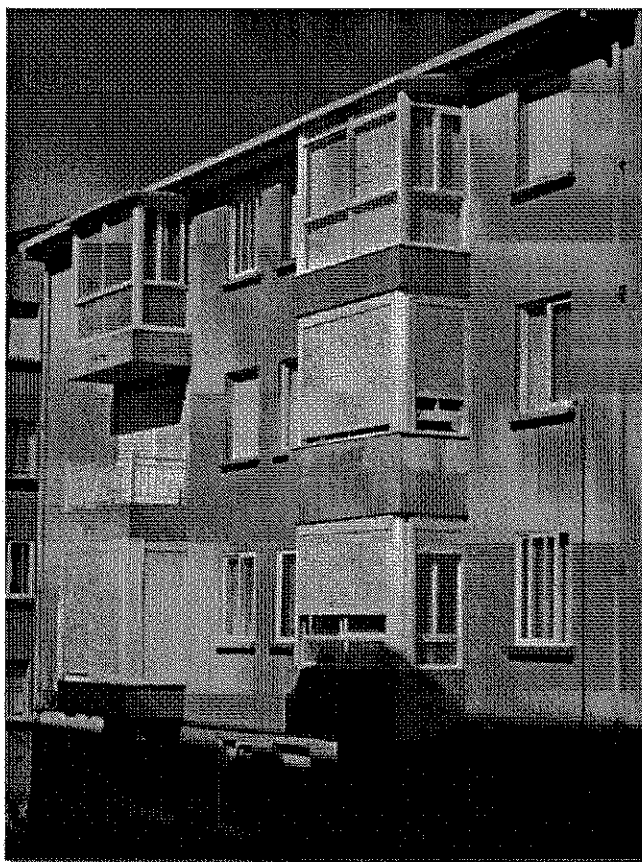
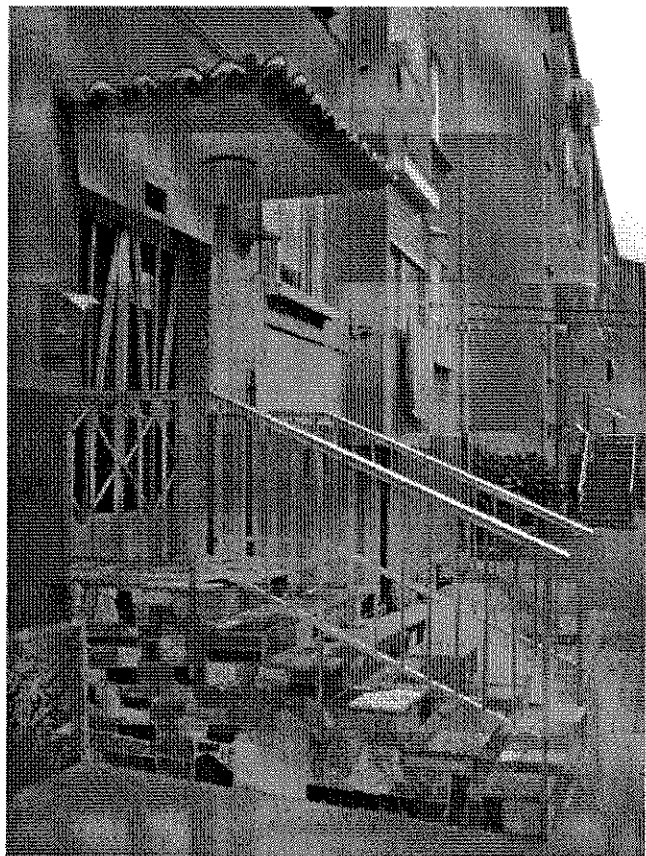
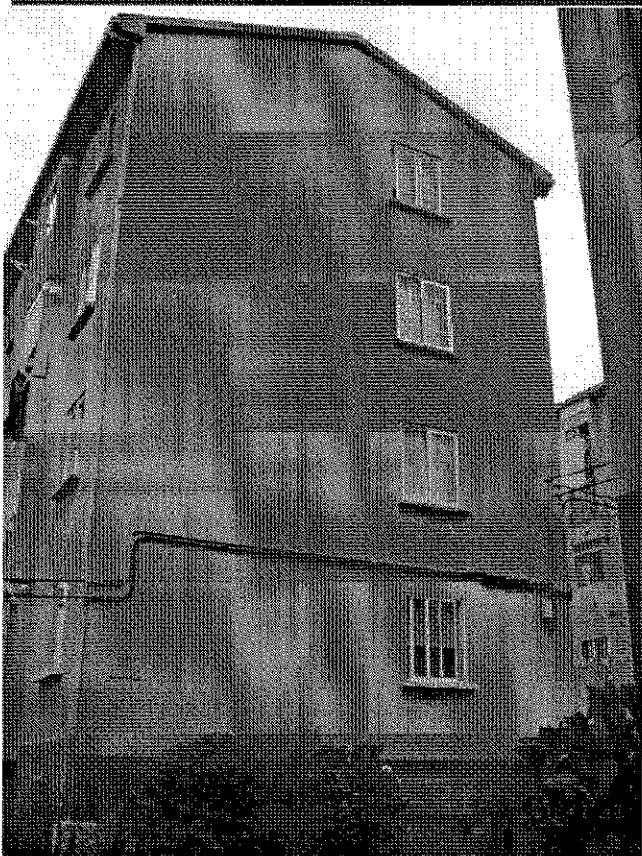
REPORTAXE FOTOGRÁFICA

- Canalización de augas pluviais.
- Creación de tellado sobre o portal.
- Fachada pintada fai uns 10 anos. A cor de orixe era branca
- Formación de rochos en semisoto
- Instalación de porteiro automático.
- Peches de tendedeiros e dalgúns balcóns.
- Revestimento cerámico en escaleiras interiores.

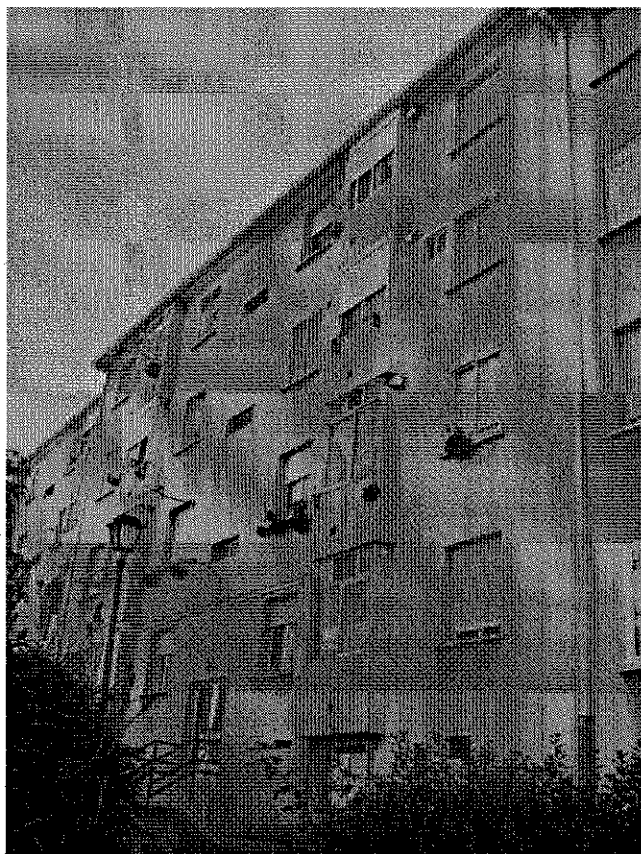
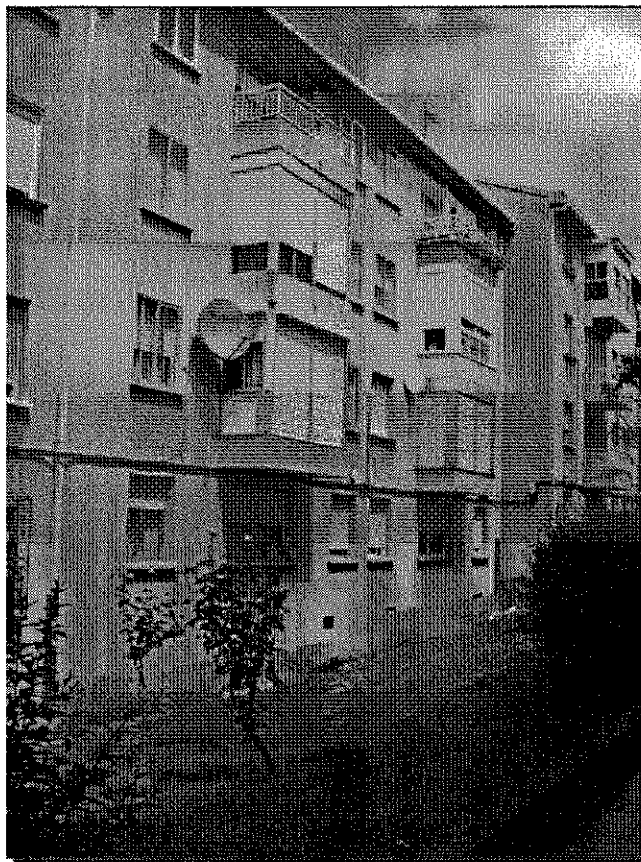
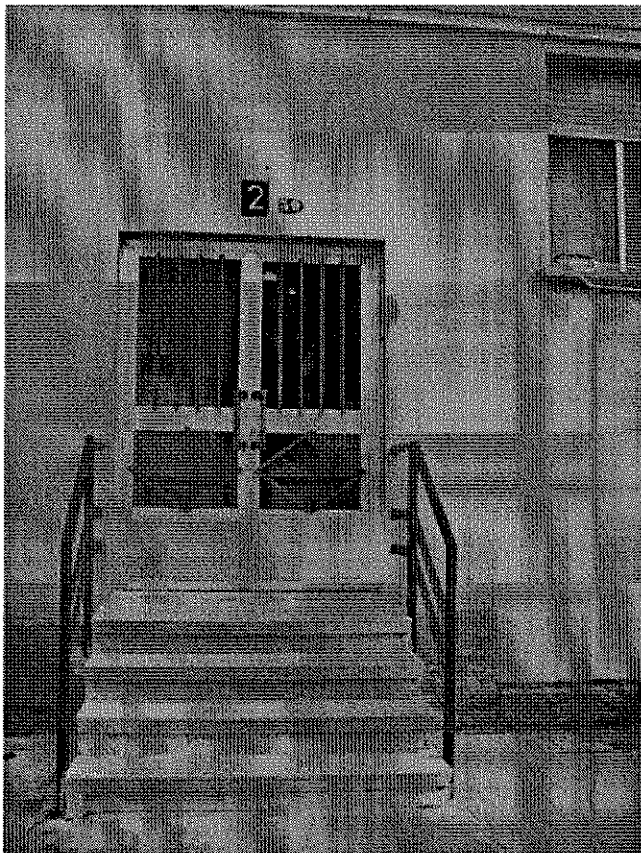
REPORTAXE FOTOGRÁFICA

- Apertura de ocos na fachada principal para cuartos de baño.
- Canalización de augas pluviais.
- Fachada pintada fai uns 10 anos. A cor de orixe era branca
- Formación de rochos en semisoto
- Instalación de porteiro automático.
- Peche de tendedeiros e dalgúns balcóns.
